**UNIVERSIDADE FEDERAL DE MINAS GERAIS**  
**PROGRAMA DE PÓS-GRADUAÇÃO EM SANEAMENTO,**  
**MEIO AMBIENTE E RECURSOS HÍDRICOS**

**DESENVOLVIMENTO DE METODOLOGIA PARA**  
**AVALIAÇÃO DE ALTERNATIVAS DE**  
**INTERVENÇÃO EM CURSOS DE ÁGUA EM**  
**ÁREAS URBANAS**

Dissertação apresentada ao Programa de Pós-graduação em Saneamento, Meio Ambiente e Recursos Hídricos da Universidade Federal de Minas Gerais, como requisito parcial à obtenção do título de Mestre em Saneamento, Meio Ambiente e Recursos Hídricos.

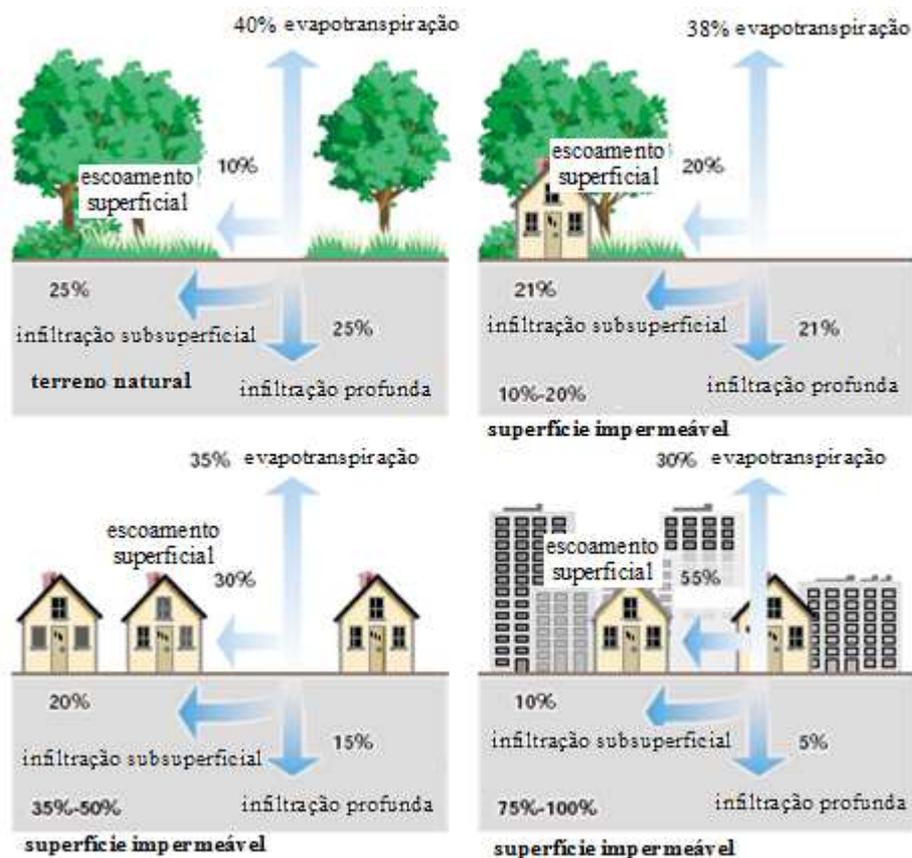
**Figura 4.1** – Relação entre superfícies pavimentadas e escoamento superficial (Adaptado de FISRWG, 2001).

Nesse sentido, observa-se que o aumento do volume de água escoado e da sua velocidade - conseqüências da redução da interceptação, da evapotranspiração, do armazenamento superficial e da infiltração das águas pluviais - antecipa os picos de cheia e potencializa os fenômenos de enchente.

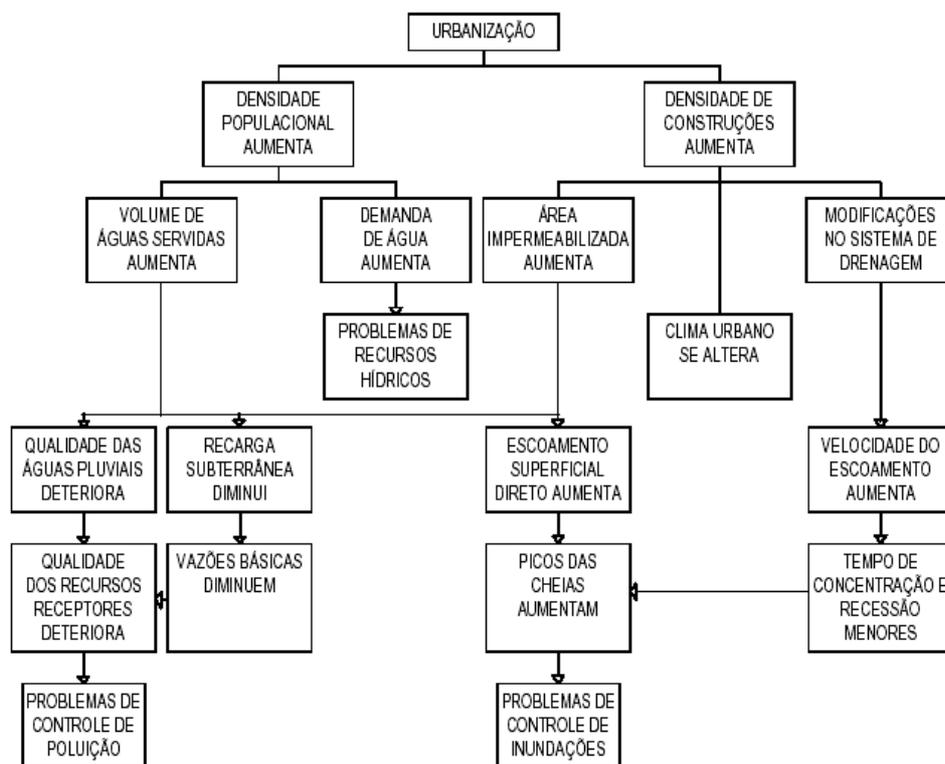
**Figura 4.2** – Impactos da urbanização em uma bacia hidrográfica (Fonte: Porto *et al*, 1993).

A Figura 4.2, extraída de Porto *et al* (1993) *apud* Fendrich e Malucelli (2000), ilustra as inter-relações entre os diversos processos que ocorrem em uma bacia hidrográfica como conseqüência da urbanização.

Como pode ser observado, o aumento da densidade populacional e das construções na área da bacia desencadeia uma série de processos que culminam com problemas relacionados ao

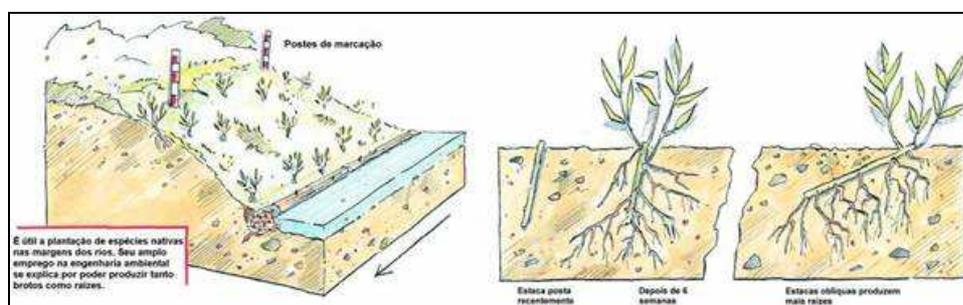
**Figura 4.3** – Desenho esquemático de plantio de brotos junto às margens (Fonte: SELLES, 2001).

Caracteriza-se pelo plantio de brotos ou vegetação que, ao criarem raízes, estabilizam o talude através da consolidação das partículas do solo, prevenindo a perda de finos. É uma técnica de baixo custo e elevado valor estético, uma vez que permite que os cursos de água se apresentem o mais próximo possível do natural (Figuras 4.3 e 4.4).

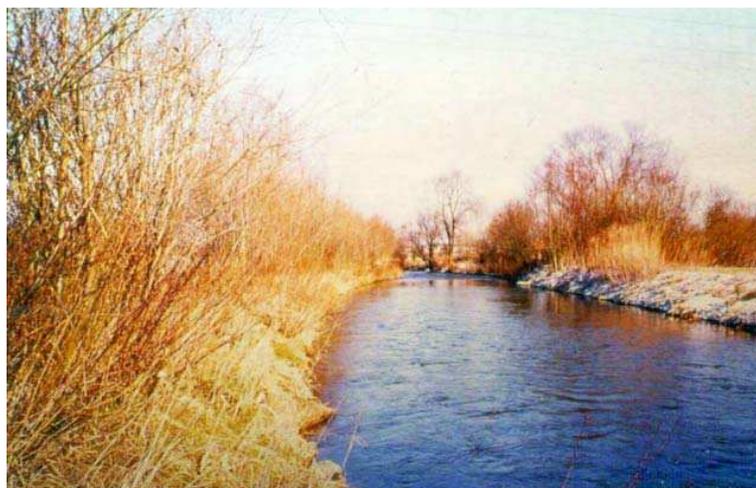
**Figura 4.4** – Proteção de margem depois do crescimento de brotos (Fonte: SELLES, 2001).

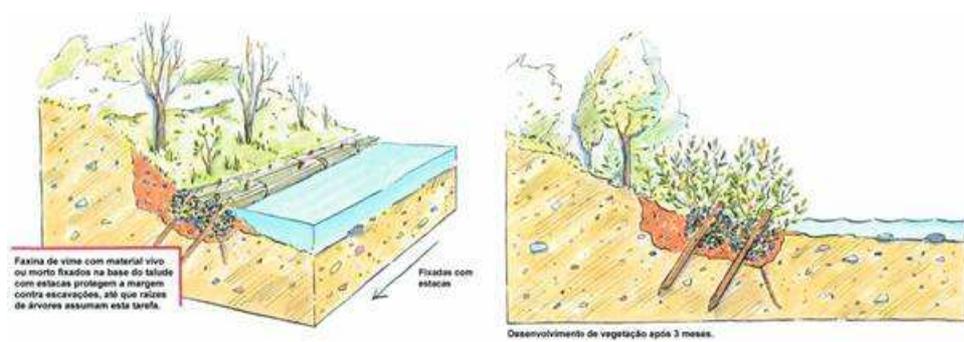
**Figura 4.5** – Desenho esquemático de estabilização de margens por meio de faxinas (Fonte: SELLES, 2001).

A proteção das margens também pode ser realizada por meio do emprego de faxinas, que são cilindros de vime, piaçava, fibra ou outro tipo de material envolvendo espécies vegetais vivas ou mortas. São fixadas horizontalmente na base do talude com estacas, de forma a proteger a margem contra a erosão, até que raízes se desenvolvam e assumam essa tarefa (Figuras 4.5 e 4.6).

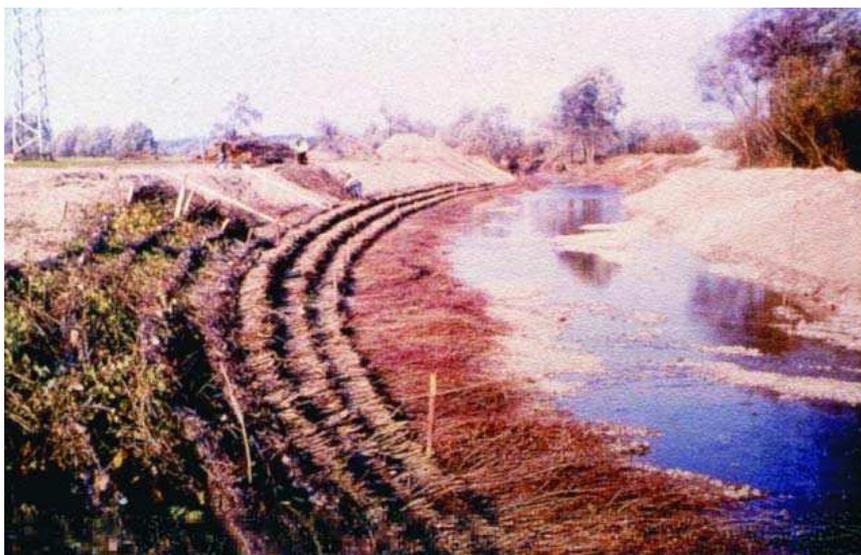
**Figura 4.6** – Proteção de margem com instalação de faxinas de salgueiro (Fonte: SELLES, 2001).

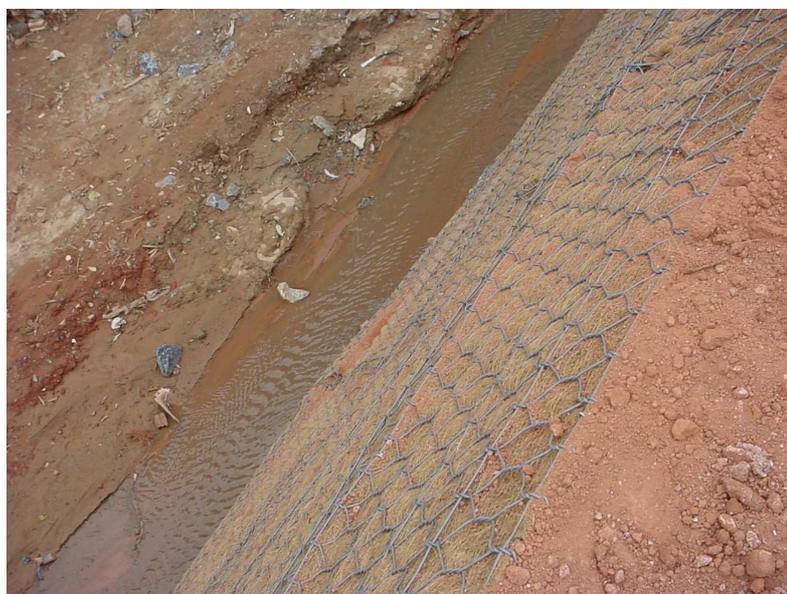
**Figura 4.7** – Terramesh (tela vegetal) utilizada para a contenção de taludes no córrego Baleares - Belo Horizonte/ MG (Foto: Rodrigo França).

Associadas ao plantio de vegetação, podem ser empregadas telas e mantas, visando-se à reconstrução de margens erodidas. Essa associação de técnicas, quando corretamente empregada, permite uma rápida recuperação da vegetação ripária. As margens assim reforçadas apresentam uma maior resistência aos processos erosivos causados pela força das correntes (Figura 4.7).

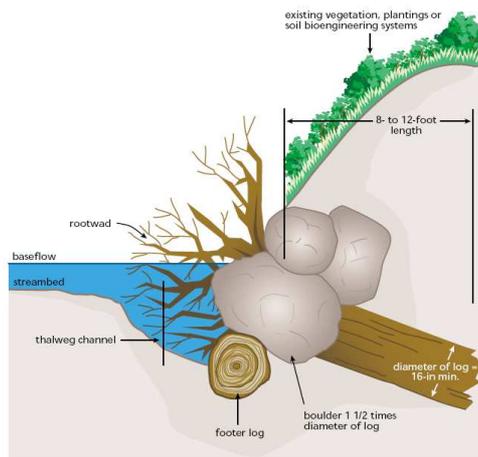
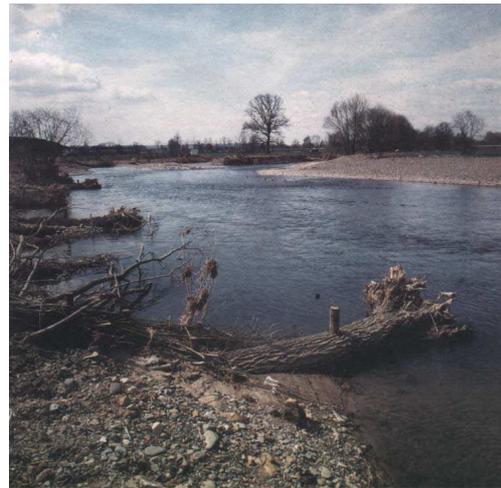
**Figura 4.8** – Proteção das margens com pedras e troncos de árvores (Fonte: FISRWG, 2001 e SELLES, 2001).

Um caso interessante trata da possibilidade de disposição de troncos de árvores com raízes aparentes juntamente com as pedras, observando-se uma redução da velocidade da água e a proteção das margens do canal contra processos erosivos (Figura 4.8).

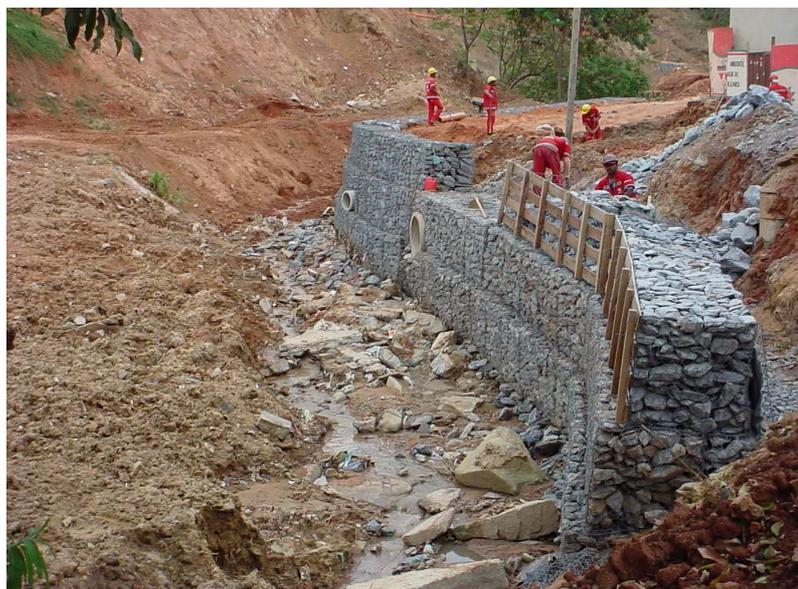
**Figura 4.9** - Gabiões utilizados para a contenção de encostas do córrego Mergulhão, Belo Horizonte/ MG (Foto: Rodrigo França).

Os gabiões se caracterizam como estruturas compostas por grades metálicas preenchidas por rochas, o que as torna altamente permeáveis e drenantes. Em função da sua flexibilidade, a eficiência e a função estrutural apresentadas por essas estruturas não são afetadas nos casos de recalque ou acomodações do terreno (Figura 4.9).

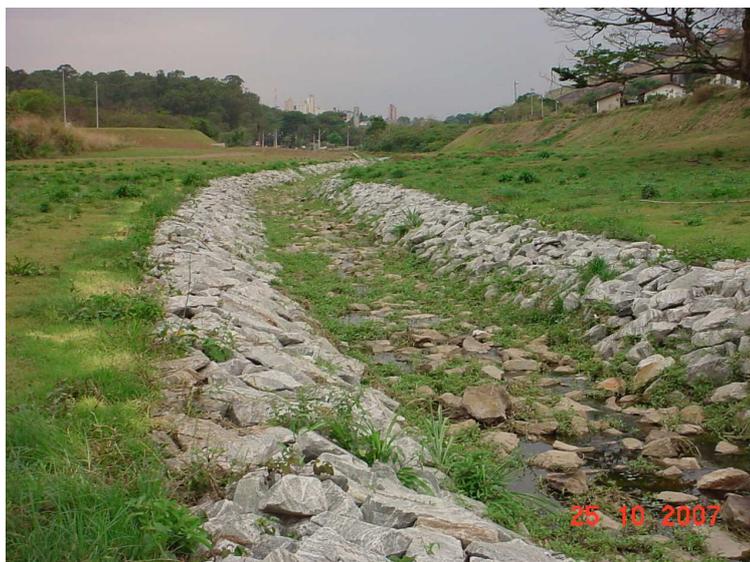
**Figura 4.10** – Enrocamento utilizado para revestimento do leito e das margens do córrego Mergulhão – Belo Horizonte/ MG (Foto: Rodrigo França).

Esta técnica se baseia no revestimento de taludes com pedras de tamanhos variados, visando-se a sua proteção contra a erosão provocada pela água. O enrocamento também pode ser projetado para promover a proteção do fundo de rios e córregos, sendo capaz de resistir ao ataque de ondas e fortes correntes, inclusive com elevados níveis de turbulência (Figura 4.10).

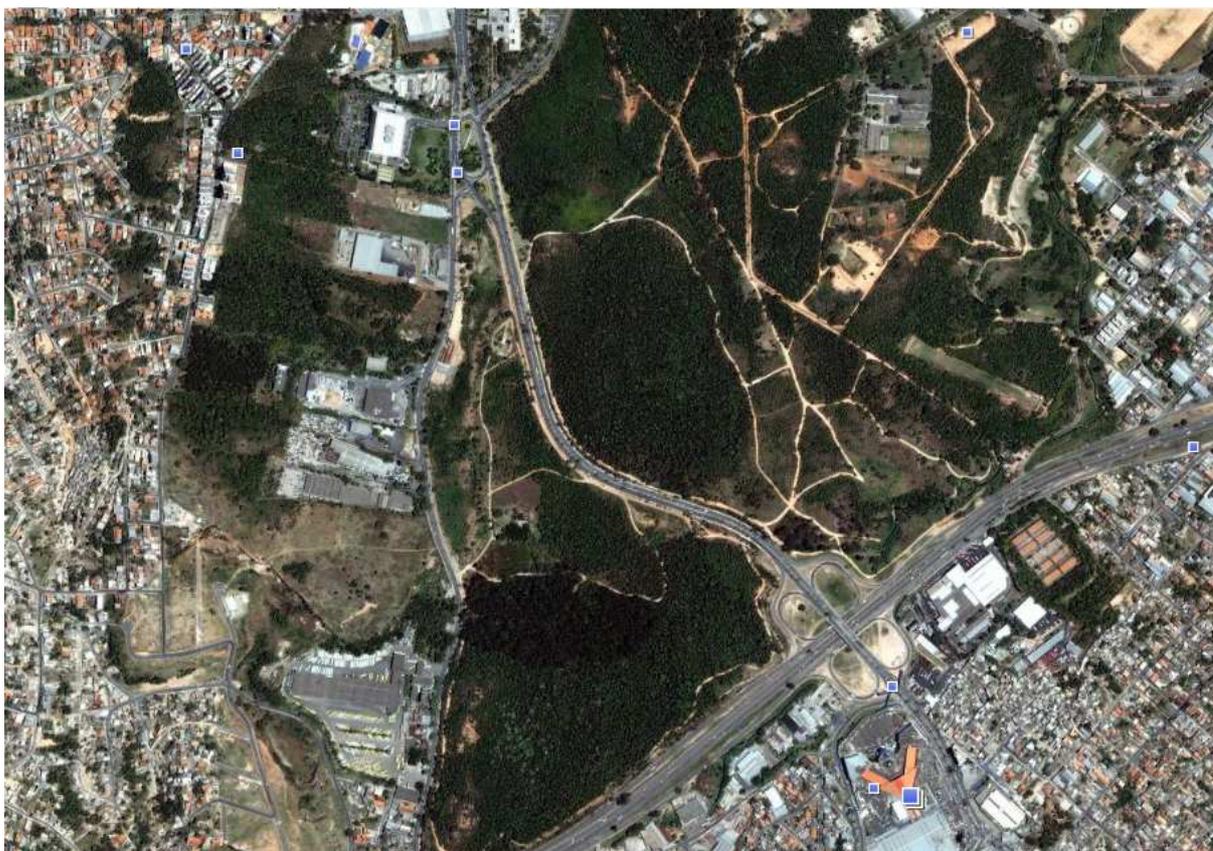
**Figura 6.1** – Vista da bacia onde se localiza o Parque Tecnológico (Fonte: NEPAQ).

O Parque Tecnológico de Belo Horizonte, empreendimento que visa ser pólo na realização de pesquisa e geração de novas tecnologias através da cooperação entre universidades e empresas, será instalado em terreno cedido pela UFMG, localizado próximo ao campus da Pampulha, delimitado pelas avenidas José Vieira de Mendonça e Presidente Carlos Luz e pelo Anel Rodoviário (Figura 6.1).

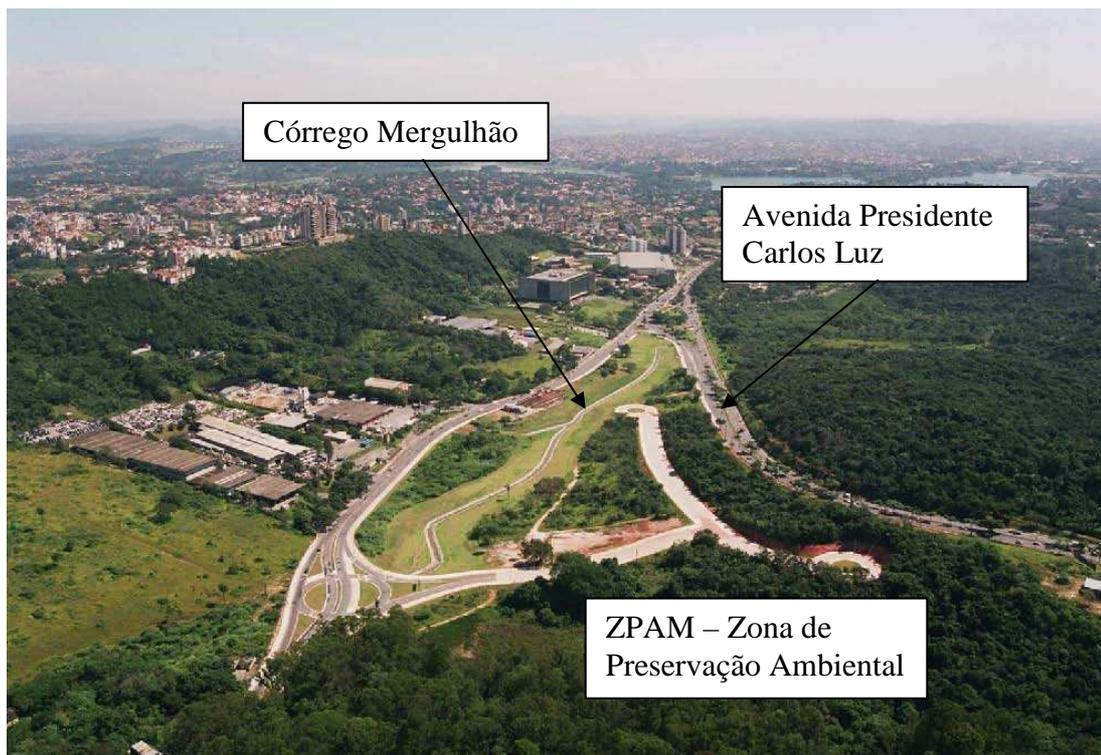
**Figura 6.3** – Vista aérea da área do empreendimento (Fonte: NEPAQ).

As Figuras 6.2 e 6.3 a seguir apresentam o zoneamento da área do empreendimento e uma fotografia aérea do local, onde podem ser observadas as vias internas implantadas e a atual configuração do córrego Mergulhão, após a execução do projeto de intervenção.

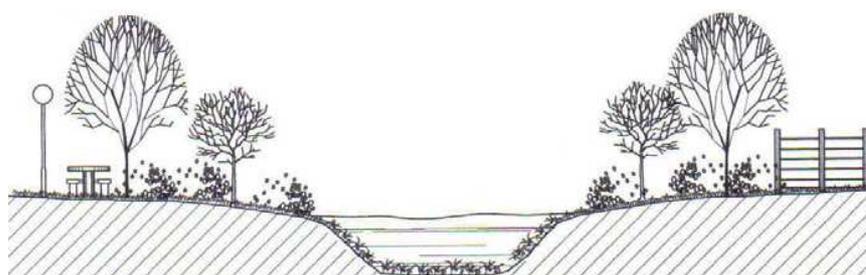
**Figura 6.4** – Alternativa desejável (córrego Mergulhão).

A Figura 6.4 abaixo representa uma seção do canal conforme a proposta da alternativa desejável.

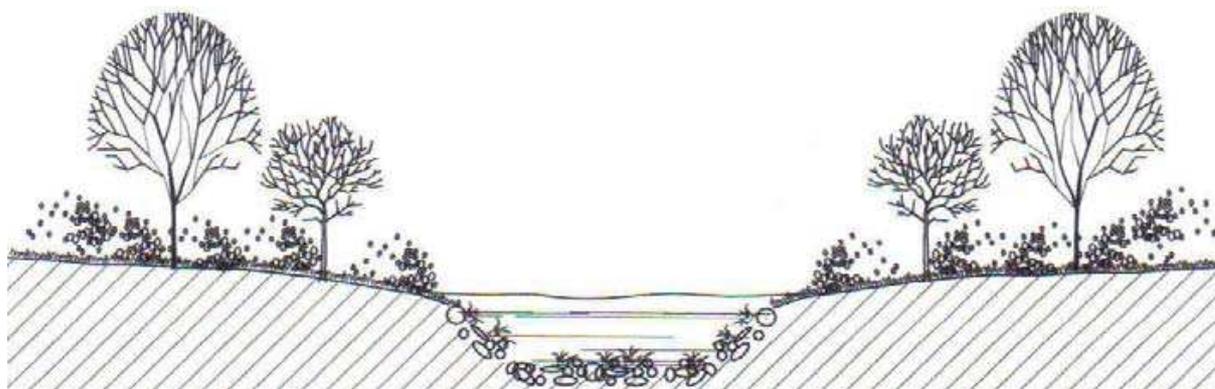
**Figura 6.5** - Alternativa adotada (córrego Mergulhão).

Observa-se, ainda, que não foi prevista a criação de áreas ou equipamentos urbanos e de lazer para uso da população.

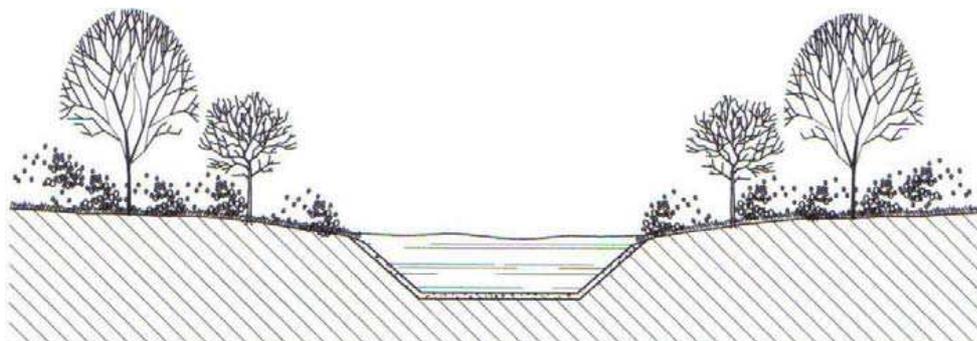
**Figura 6.6** – Alternativa hipotética (córrego Mergulhão).

A alternativa hipotética considera a retificação de todo o trecho do córrego em estudo, assim como o revestimento em concreto do seu leito e margens. Assim como as demais alternativas, são previstas áreas verdes ao longo da calha do canal (Figura 6.6). As demais intervenções são as mesmas propostas pela alternativa adotada (Tabela 6.3).

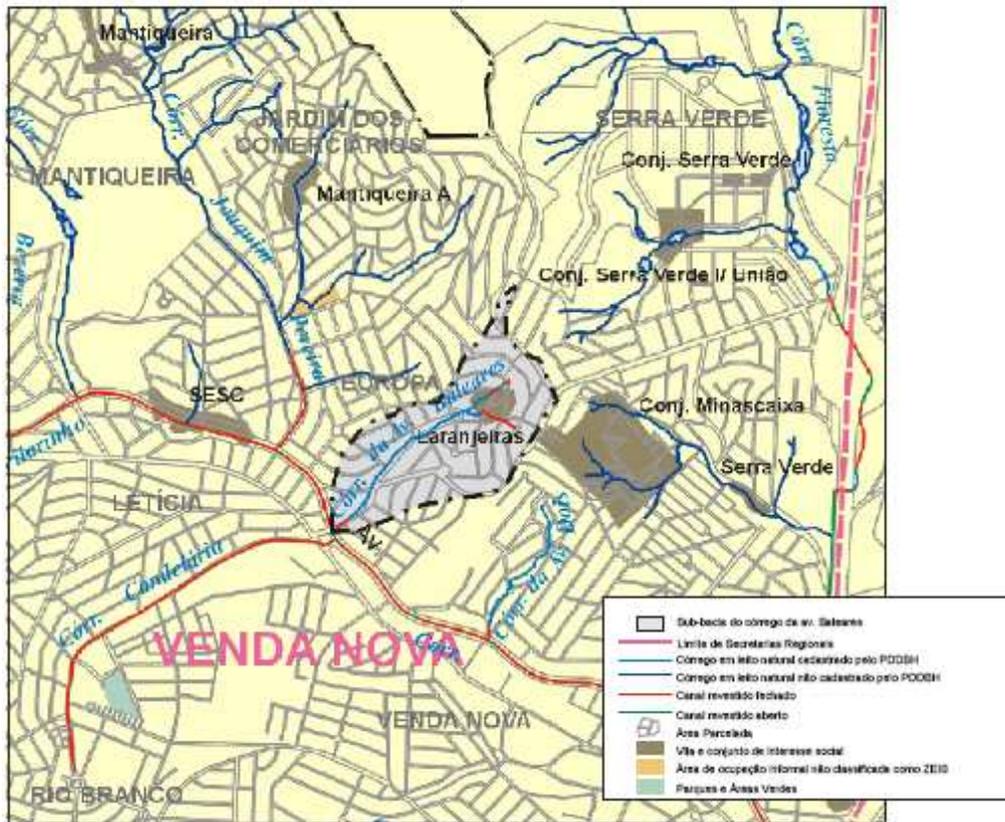
Figura 6.8 - Sub-bacia do córrego da avenida Baleares (Fonte: PRÁXIS Projetos e Consultoria Ltda).

O córrego da Avenida Baleares (Figuras 6.7, 6.8 e 6.9), inserido na sub-bacia 4140108 (sub-bacia do córrego da Avenida Baleares), está integralmente situado na região administrativa de Venda Nova. É afluente da margem esquerda do córrego Vilarinho, encontrando-se em sua maior parte em leito natural e apresentando alguns trechos em canal revestido fechado. A montante, observam-se trechos de topografia acidentada e, em praticamente toda a sua extensão (1,37 km), verifica-se a ocupação do fundo de vale.

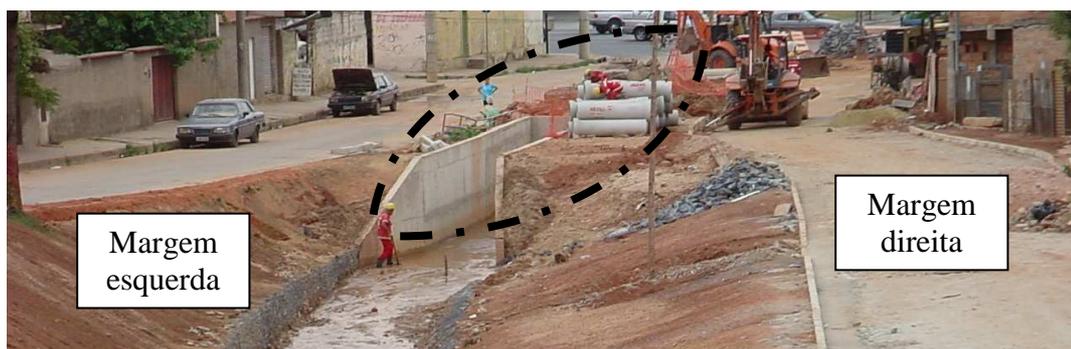
**Figura 6.12** – Trecho canalizado entre a Avenida Vilarinho e a Rua Guernica (Foto: Rodrigo França).

Conforme a Figura 6.12, o trecho 01 do córrego Baleares apresenta-se retificado e fechado, não se integrando à paisagem local.

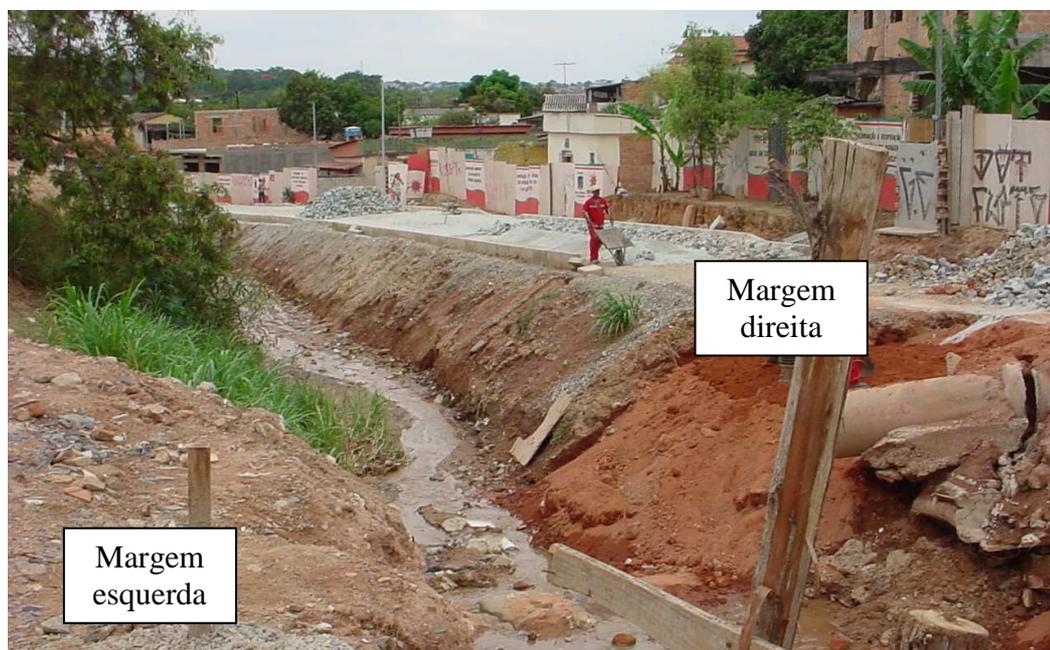
**Figura 6.13** – Trecho entre as Ruas Guernica e Bucareste (Foto: Rodrigo França).

Nesse trecho, o canal apresentava-se em sua maior parte em leito natural, apesar de sua sinuosidade e margens encontrarem-se alteradas. A presença de focos erosivos foi identificada em diversos pontos (Figura 6.13).

adjacentes ao corpo de água constituíam-se, basicamente, de gramíneas e vegetação alterada. Nenhuma área ou equipamento de lazer existia no local.

Também aqui não se identificou problemas de inundações com danos a população.

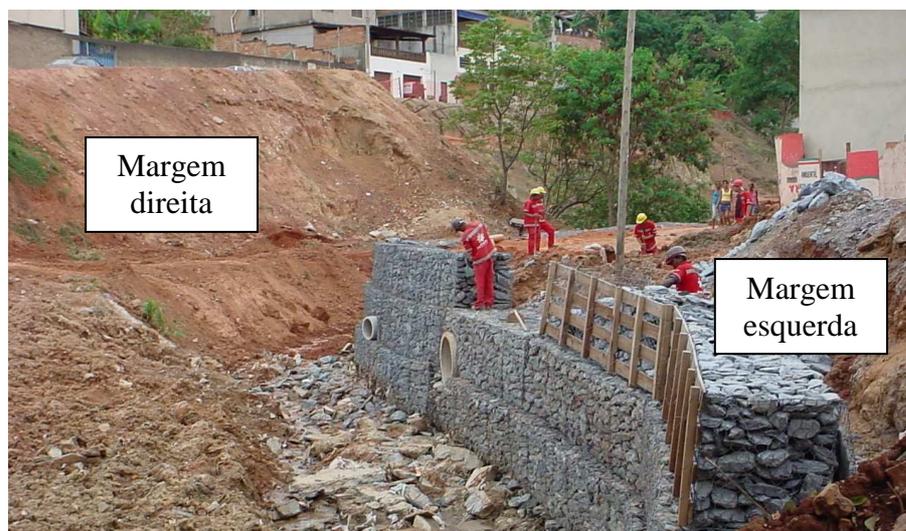
**Figura 6.14** – Trecho entre as Ruas Bucareste e Cracóvia (Foto: Rodrigo França).

No trecho 03 (Figura 6.14), o córrego Baleares apresentava-se em leito natural em sua maior parte, com exceção para a região das nascentes a jusante da Rua Cracóvia, onde foi construída uma escada dissipadora de energia, e para as travessias das Ruas Ávila e Bruges.

A ocupação desordenada da área por inúmeras edificações irregulares, aliada à alta declividade das margens, é responsável pela presença de inúmeros focos erosivos e pela instabilidade dos taludes.

Em relação à presença de áreas verdes, além de gramíneas e vegetação alterada, foram encontrados remanescentes de vegetação nativa. Contudo, pode-se dizer que a diversidade de habitats não era expressiva.

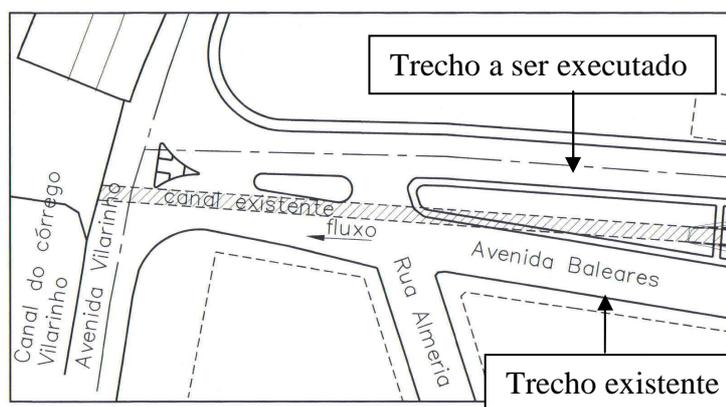
**Figura 6.16** – Trecho 01- proposta de intervenção (Fonte: CONSERVASOLO Engenharia de Projetos e Consultoria Técnica Ltda).

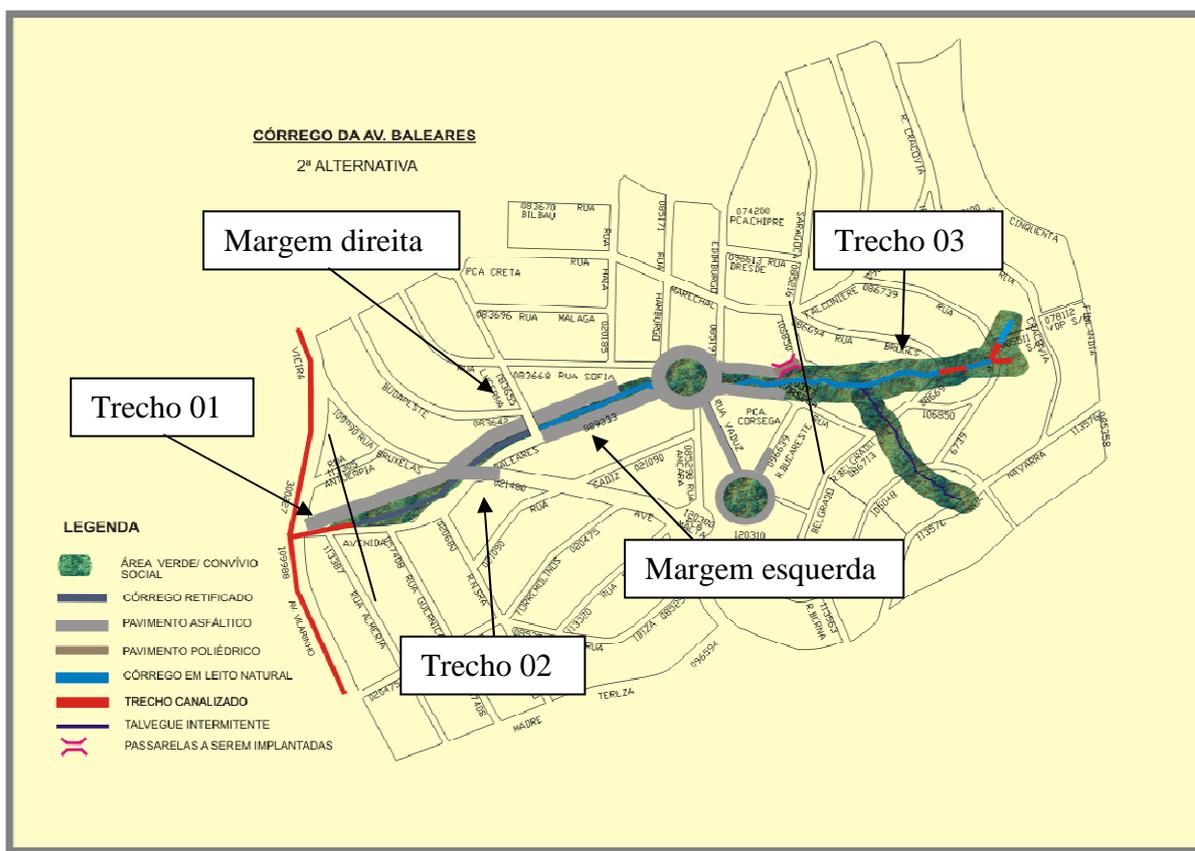
**Figura 6.17** – Alternativa de intervenção 02 - córrego Baleares (Fonte: SEEBLA).

A proposta de intervenção da alternativa 02 consiste em manter as condições diagnosticadas no local para o trecho 01, a implantação de uma malha viária mais completa e o descolamento parcial da calha do córrego para o trecho 02 e a criação de uma faixa de preservação ao longo da calha para o trecho 03 (Figura 6.17).

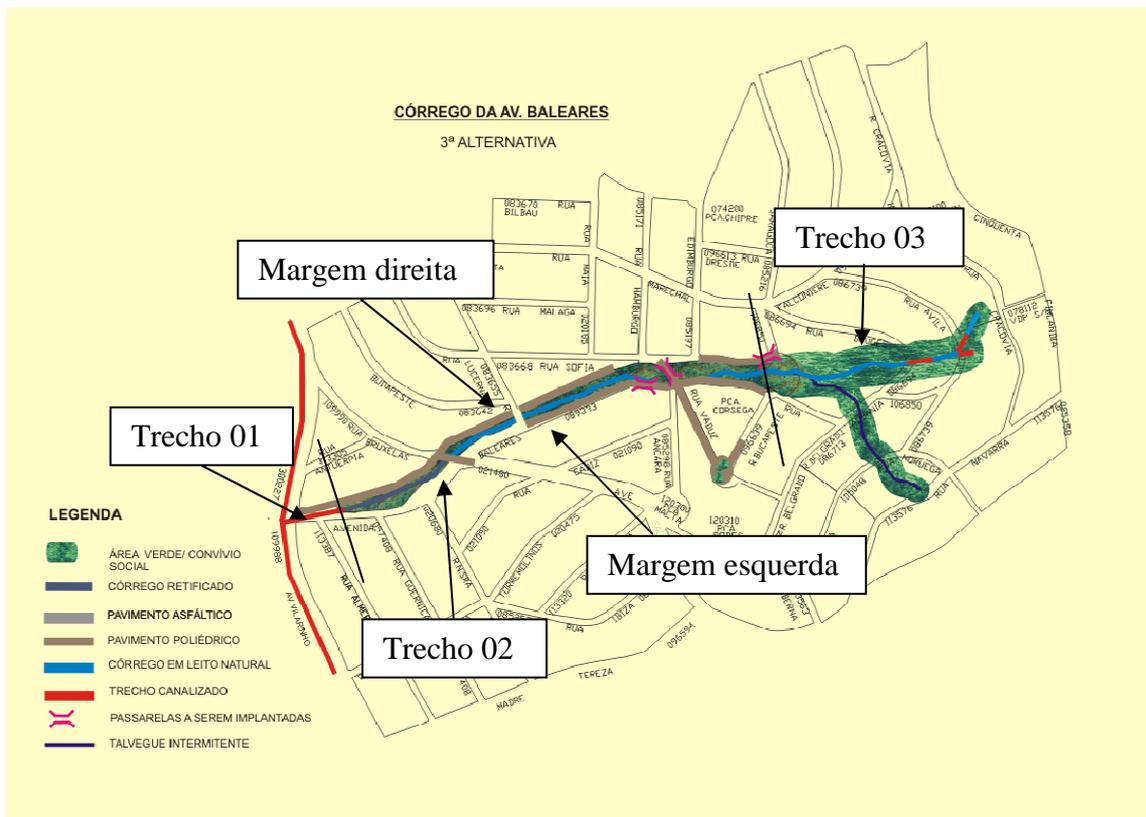
**Figura 6.18** – Alternativa de intervenção 03 - córrego Baleares. (Fonte: SEEBLA).

Neste caso, observa-se uma proposta de compatibilização entre a manutenção da sinuosidade da calha do canal com a necessidade de implantação de via na margem direita e um mínimo de remoção da população (trecho 02). Para o trecho 03 foi prevista a remoção da população e a criação de uma extensa área de preservação (Figura 6.18).

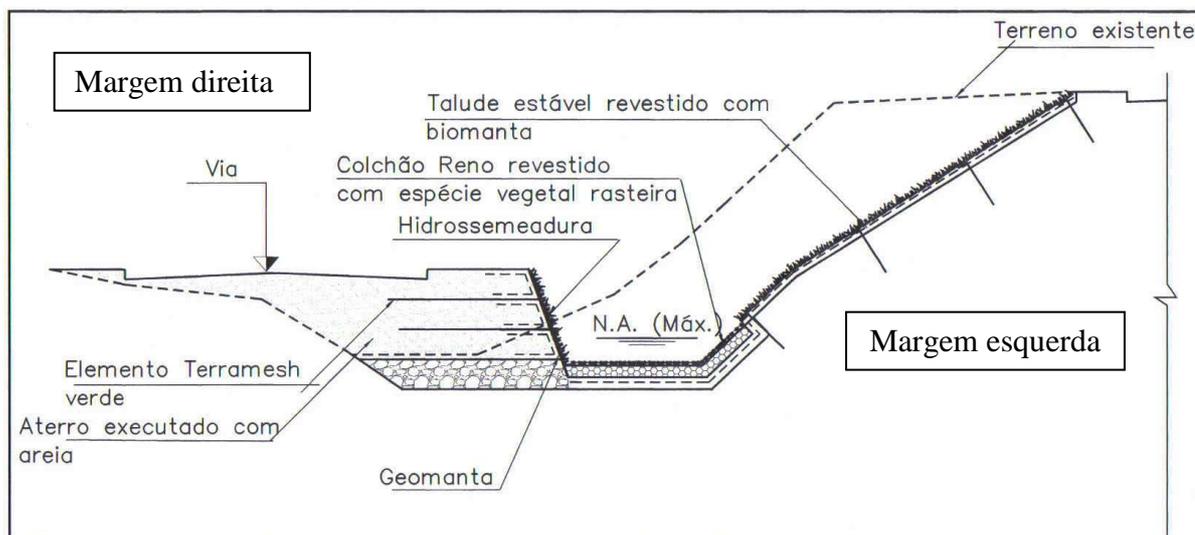
**Figura 6.19** – Proposta de reconfiguração e tratamento do leito e das margens de uma seção do córrego Baleares (Fonte: CONSERVASOLO Engenharia de Projetos e Consultoria Técnica Ltda).

As Figuras 6.19, 6.20 e 6.21 ilustram a proposta de intervenção para esse trecho do curso de água.

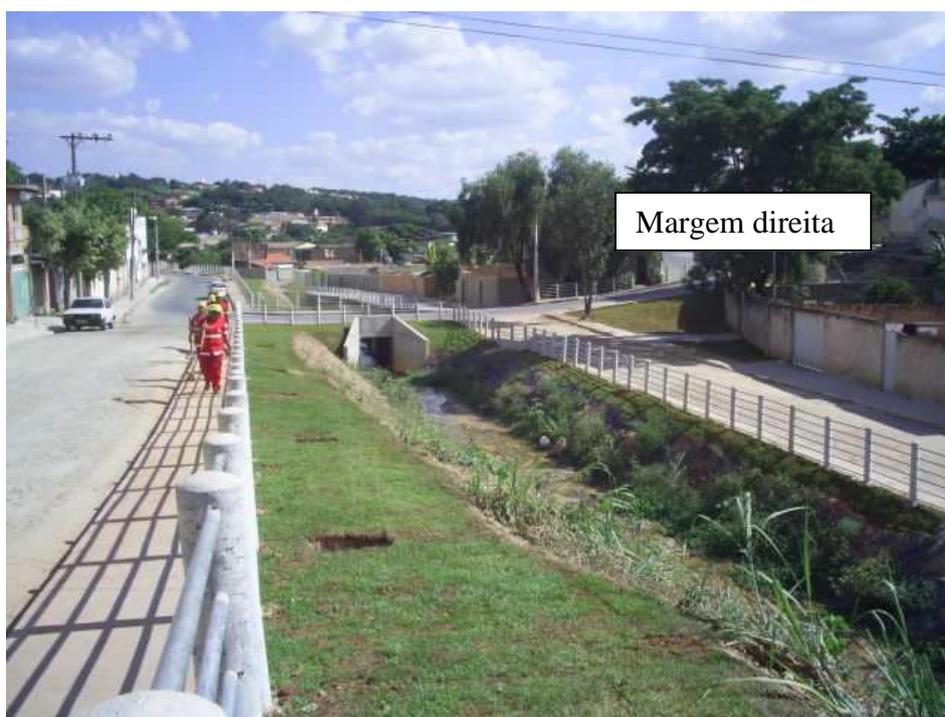
**Figura 6.20** – Condição do trecho 02 do córrego Baleares em abril de 2008 (Foto: Adriana Cardoso).

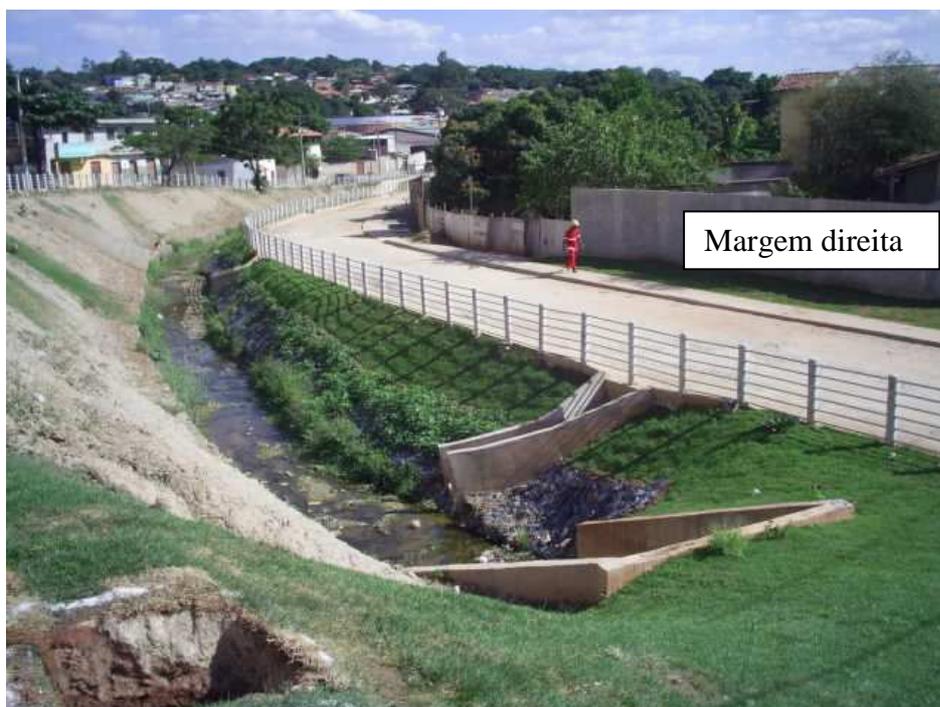
**Figura 6.21** – Condição do trecho 02 do córrego Baleares em abril de 2008 (Foto: Adriana Cardoso).

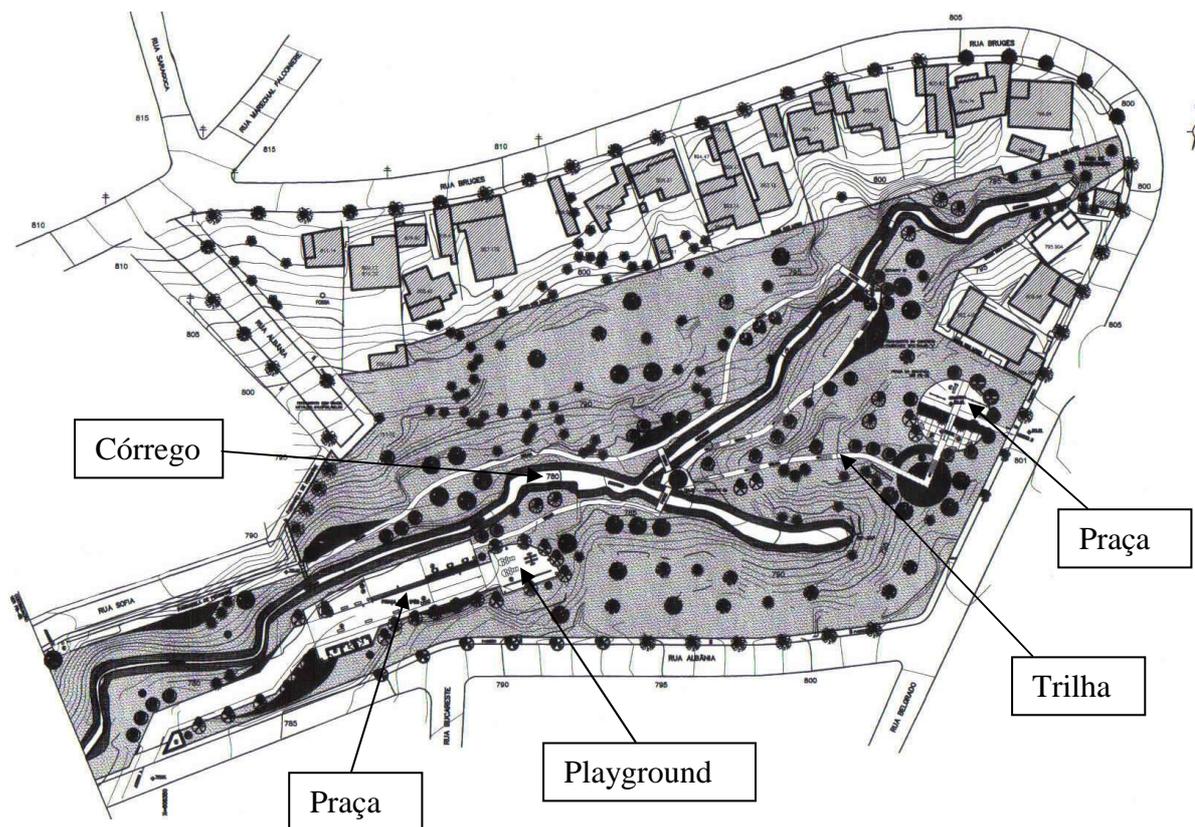
**Figura 6.22** – Tratamento paisagístico proposto para parte do trecho 03 (Fonte: CONSERVASOLO Engenharia de Projetos e Consultoria Técnica Ltda).

Cabe ressaltar que nem todas as residências existentes no local serão removidas, conforme pode ser observado na Figura 6.22.

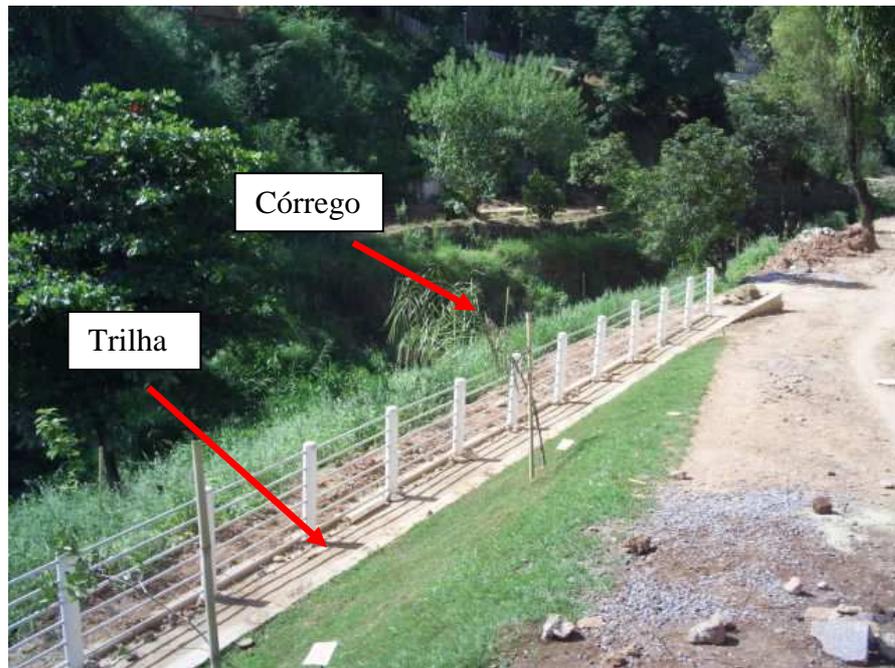
As Figuras 6.23, 6.24 e 6.25 ilustram a condição do trecho 03 em abril de 2008.

**Figura 6.23** – Condição do trecho 03 do córrego Baleares em abril de 2008 (Foto: Adriana Cardoso).

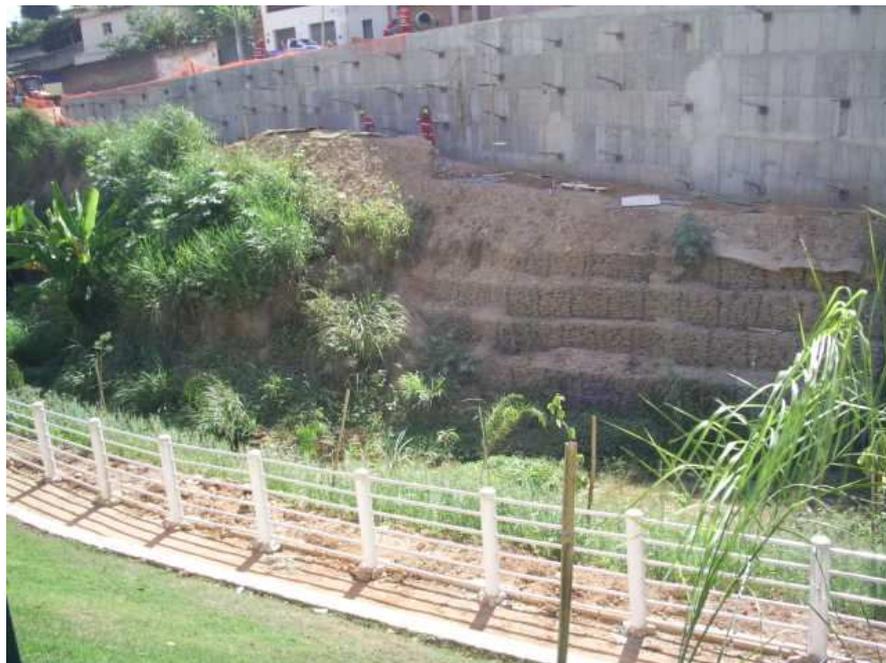
**Figura 6.24** – Condição do trecho 03 do córrego Baleares em abril de 2008 (Foto: Adriana Cardoso).

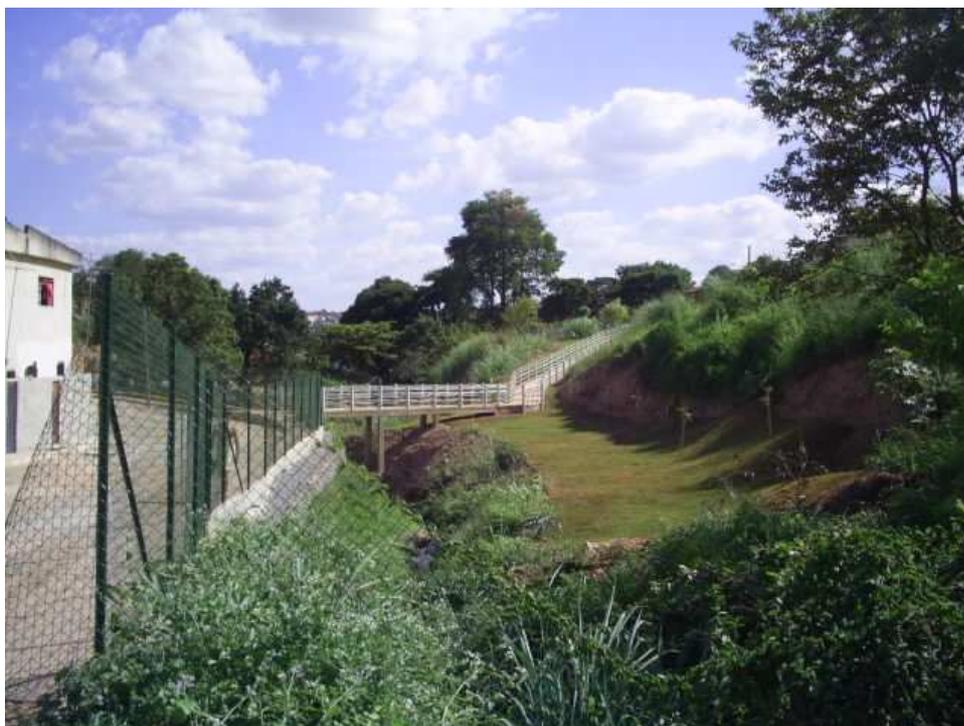
**Figura 6.25** – Condição do trecho 03 do córrego Baleares em abril de 2008 (Foto: Adriana Cardoso).

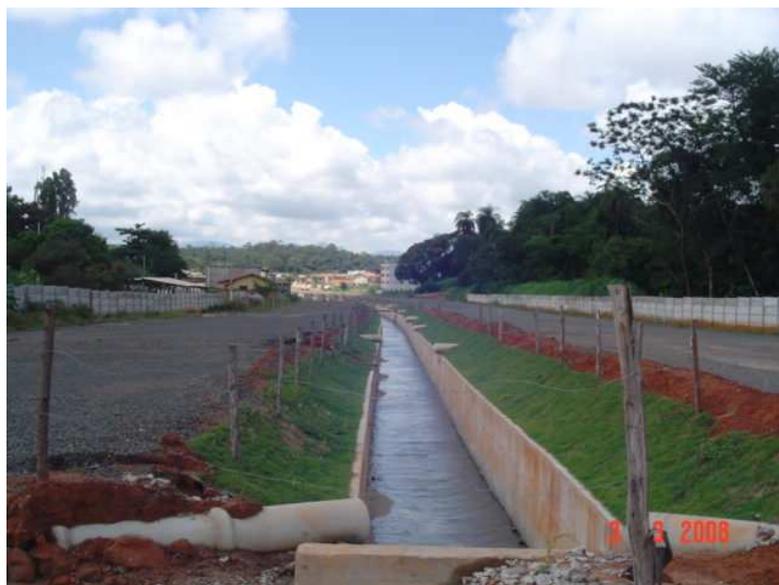
**Figura 6.27** – Trecho canalizado do córrego Bom Retiro - de montante para jusante (Foto: Adriana Cardoso).

Essa alternativa, uma vez que procurou conciliar solução técnica com questões ambientais e custos econômicos, foi a escolhida dentre as três propostas de intervenção estudadas para a área e já se encontra em fase final de implantação (Figura 6.27).

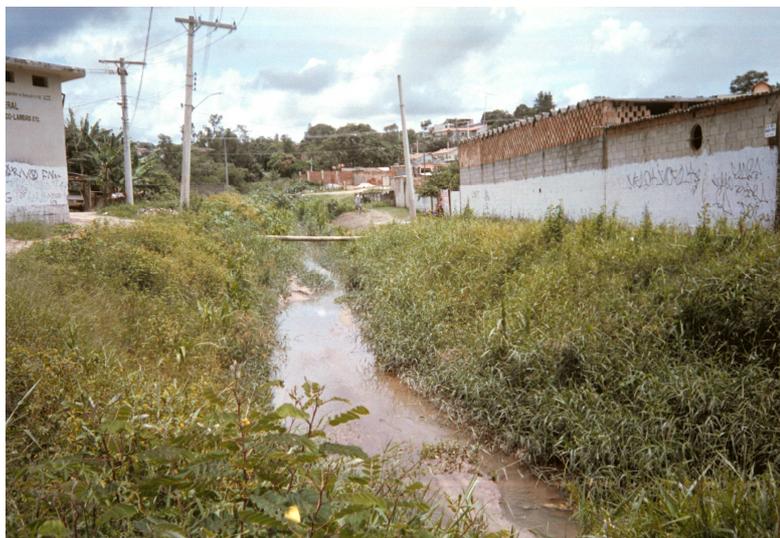
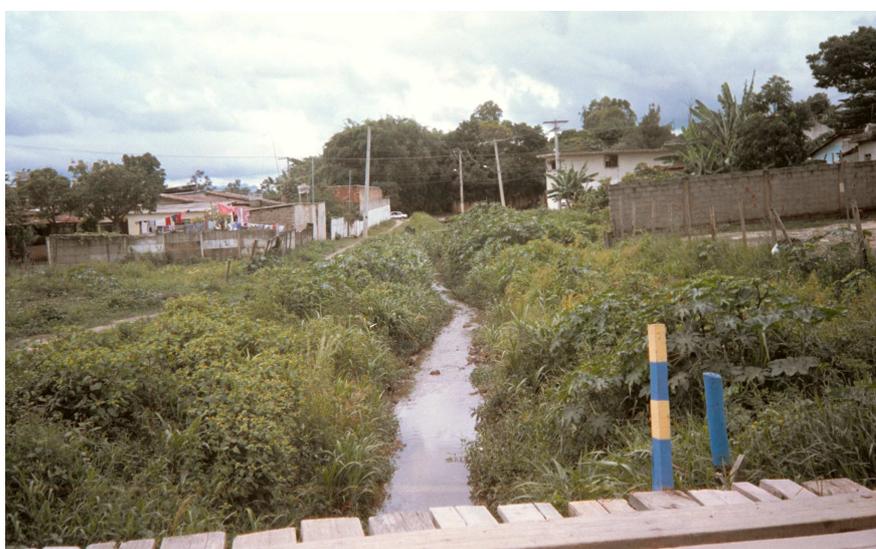
**Figura 6.28** – Trecho em leito natural do córrego Bom Retiro (Fonte: Planex Consultoria de Planejamento e Execução).

**Figura 6.29** – Trecho em leito natural do córrego Bom Retiro (Fonte: Planex Consultoria de Planejamento e Execução).

Anteriormente à sua canalização, o córrego Bom Retiro apresentava-se em leito natural, com ocupação marginal caracterizada por inúmeras edificações residenciais e remanescentes de espécies vegetais de pequeno e médio porte (Figuras 6.28 e 6.29).

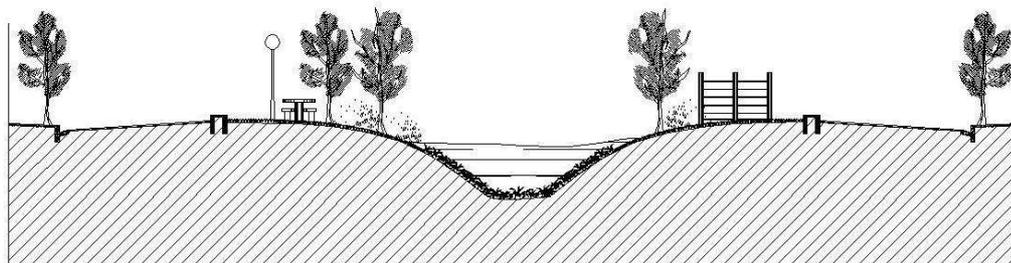
**Figura 6.30** – Alternativa de intervenção desejável (córrego Bom Retiro).

playground. Essa solução, além de aumentar a área verde marginal, proporcionaria um ambiente mais agradável para o convívio social e para a prática de esportes, conforme pode ser verificado na Figura 6.30.

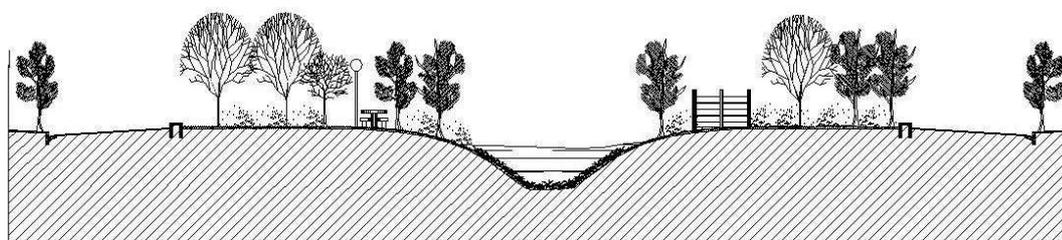
**Figura 6.31** – Alternativa de intervenção 01 (córrego Bom Retiro).

Nesse sentido, com vistas ao atendimento das medidas ora propostas, haveria necessidade de remoção de um grande número de famílias residentes em áreas de risco e/ou na faixa de inundação, além da desapropriação de lotes localizados na área de intervenção (Apêndice 06).

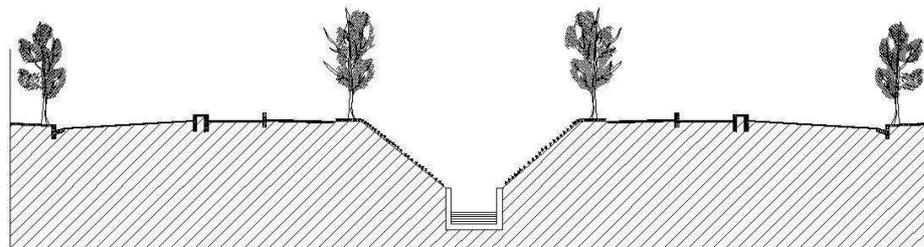
**Figura 6.32** – Alternativa de intervenção adotada (córrego Bom Retiro).

Nesse caso, optou-se pela implantação de um canal revestido aberto, com vias arteriais, pistas de cooper e de ciclismo em ambas as margens do córrego. A desapropriação de lotes e residências foi de fundamental importância, porém, em uma escala bem menor do que a decorrente da adoção da alternativa 01 (Figura 6.32). Ver Apêndice 06.

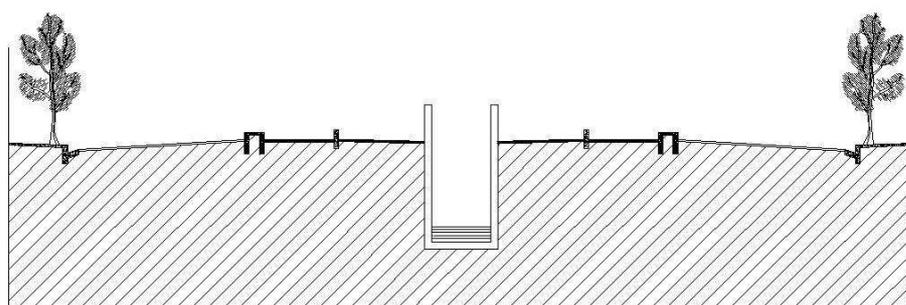
**Figura 6.33** – Alternativa de intervenção 03 (córrego Bom Retiro).
